CAN PARENT VELL

R-84

1. DESCRIPCIÓ DE LES RESTES DE LA MASIA O CASA RURAL.

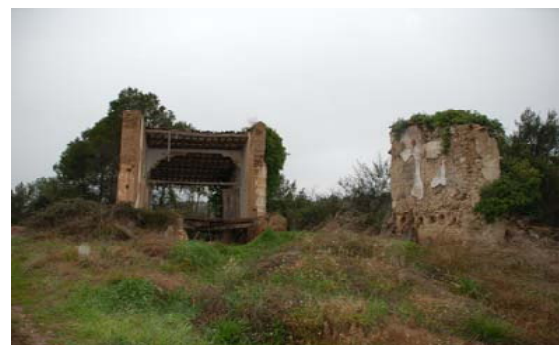
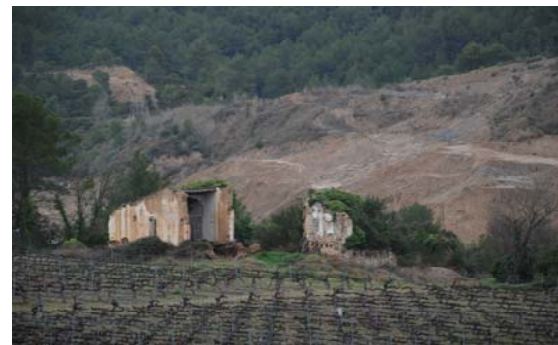
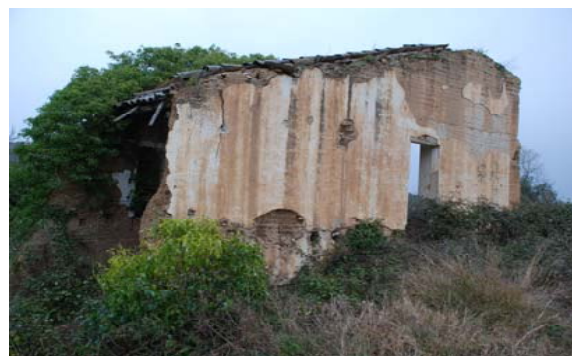
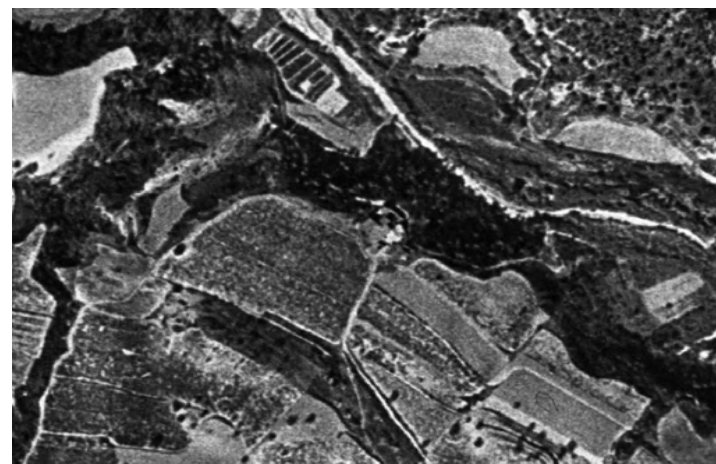
REPORTATGE FOTOGRÀFIC

Masia en ruïnes. Resta una part de l'edifici original, amb parets de maons i inici de coberta amb enllatats i teules. Titularitat privada. Els vestigis són insuficients per permetre la reconstrucció. A incorporar al BCIL com a jaciment arqueològic

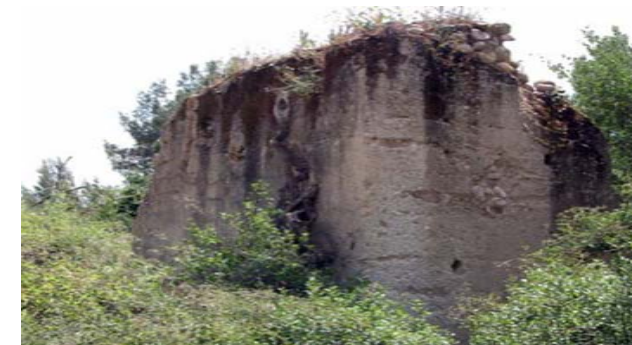
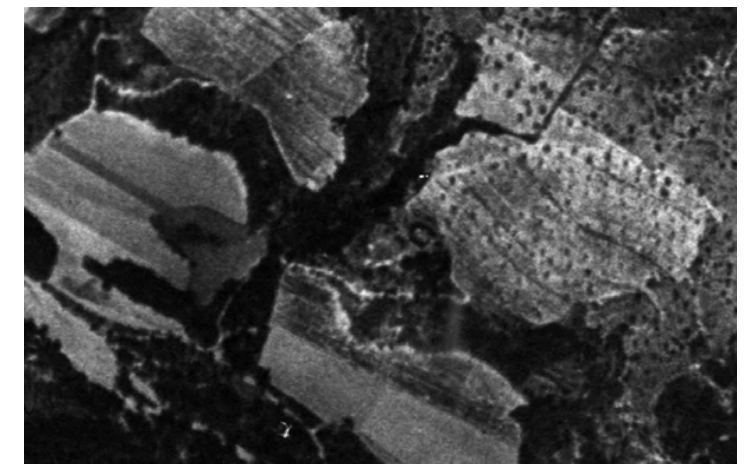
REPORTATGE FOTOGRÀFIC

Masia en ruïnes. Resta una part de l'edifici original, amb parets de tàpia i inici de coberta. Titularitat privada. Els vestigis són insuficients per permetre la reconstrucció. A incorporar al BCIL com a jaciment arqueològic

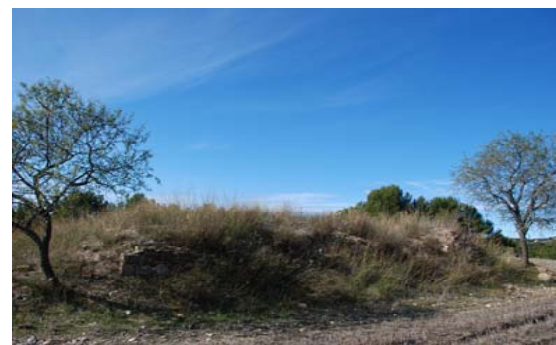
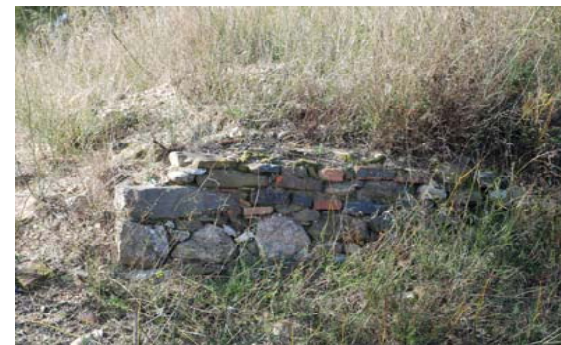
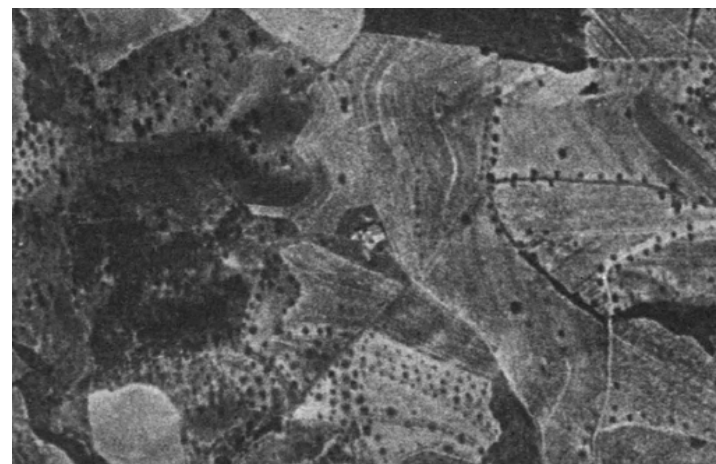
REPORTATGE FOTOGRAFIC

Masia en ruïnes. Ha estat destruït per la pròpia activitat agrària. De titularitat privada. Resta només visible la base de l'edifici amb paredats de pedra sense treballar, si bé una investigació arqueològica permetria recuperar el perímetre de l'edifici. L'edifici no es pot reconstruir, per que no es pot recuperar la volumetria original. A incorporar a BCIL com a jaciment arqueològic.

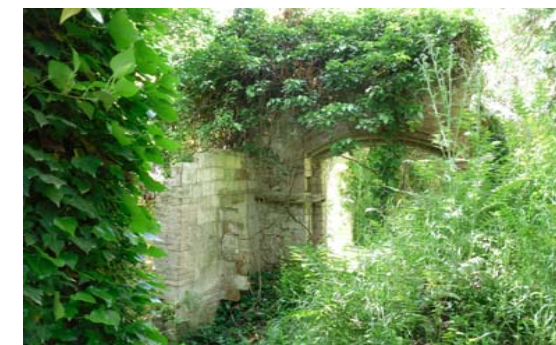
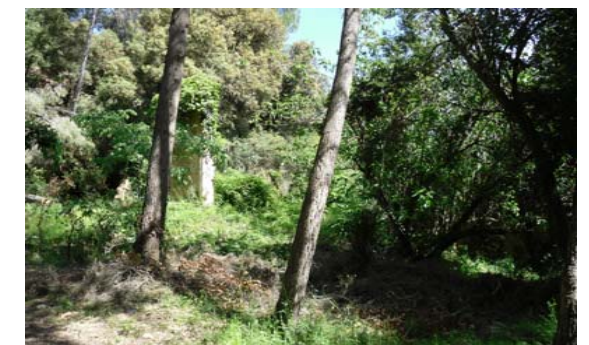
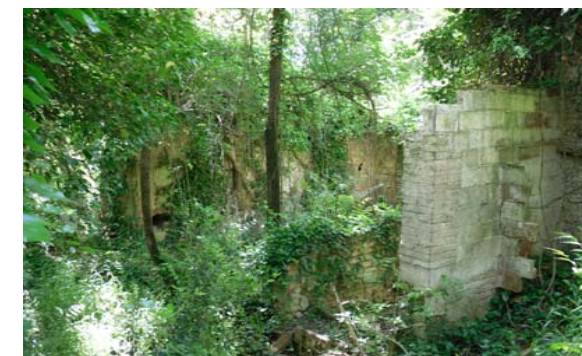
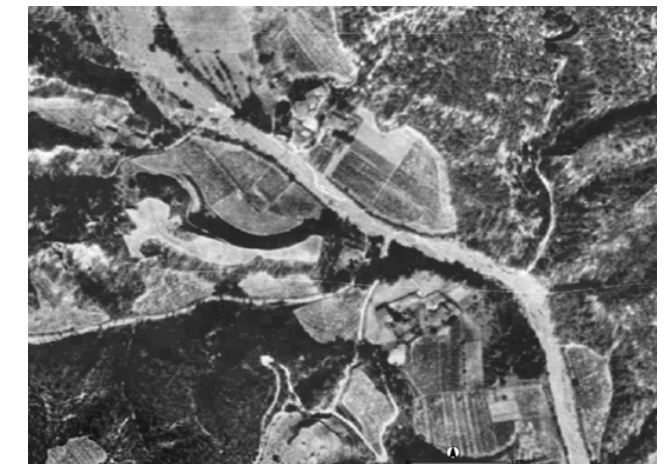
REPORTATGE FOTOGRAFIC

Masia en ruïnes. Resten parets i les antigues arcades d'entrada amb obra de maó. De titularitat privada. L'espai està envaït per la vegetació. No queden restes de la coberta, no essent reconstruïble la volumetria original. A incloure al BCIL com a jaciment arqueològic, a preservar en especial les arcades de maó.
